# Helyreállítási munka a Dráva folyón

## Projekt összefoglaló

A Dráva folyó magyar- horvát határszakaszain a biztonságos vízi közlekedés érdekében helyreállítási munkák végzése, a hajózást zavaró famaradványok, tuskók és a folyószabályozási funkciót nem ellátó, de a biztonságos víziközlekedést veszélyeztető szabályozási mű eltávolítása

2006. február 1-2007. május 31.

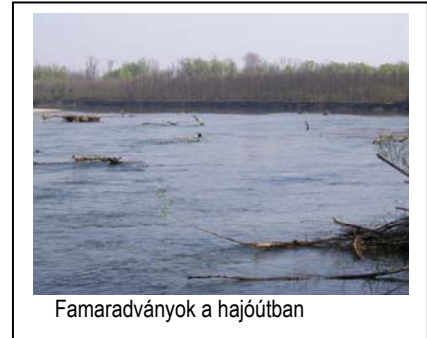
Famaradványok a hajóútban

A Magyar Állam tulajdonában és a Dél-dunántúli Környezetvédelmi és Vízügyi Igazgatóság kezelésében levő Dráva folyó 184+000-184+500 és 187+000-187+500 fkm közti szakaszain a mederben olyan famaradványok voltak, melyek zavarták a biztonságos víziközlekedést, és a 74+000 fkm-ben levő szabályozási mű (mely már folyószabályozási funkciót nem lát el) a biztonságos víziközlekedést veszélyeztette.

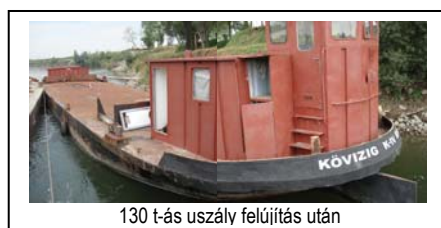
130 t-ás uszály felújítás előtt

130 t-ás uszály felújítás után

A május-augusztus közötti uszály javítási (lemezcsere, festés) és a szeptemberi kotró úszótestre telepítési munkák után megkezdődött a Dráva folyó 74+000 fkm-ben levő kőmű elbontása.

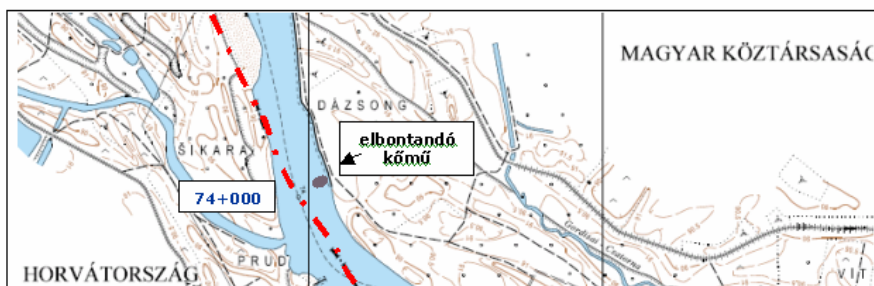
A Dráva bal partján, a 74+000 fkm-ben levő, funkcióját már nem betöltő, az év jelentős részében a vízfelszín alatti kő anyagú keresztgát maradvány veszélyeztette a vízi közlekedés biztonságát. Hajózási kisvízszint feletti vízállás esetén a vízfelszín alatti keresztirányú szabályozási mű maradvány nem volt látható, a kőmaradványok felett hajózási kisvízszinten nem volt meg az előírt 16 dm-es mélység.

Miután a Központi Közlekedési Felügyelet Hajózási Felügyelet a 180 t-ás uszályunkat úszómunkagéppé minősítette, a funkcion kívüli kőművet Dráva 74+000 fkm szelvényéből október és november hónapokban távolítottuk el. A vízépítési köveket a közeli megrongálódott, hiányos partvédőműbe építettük be.

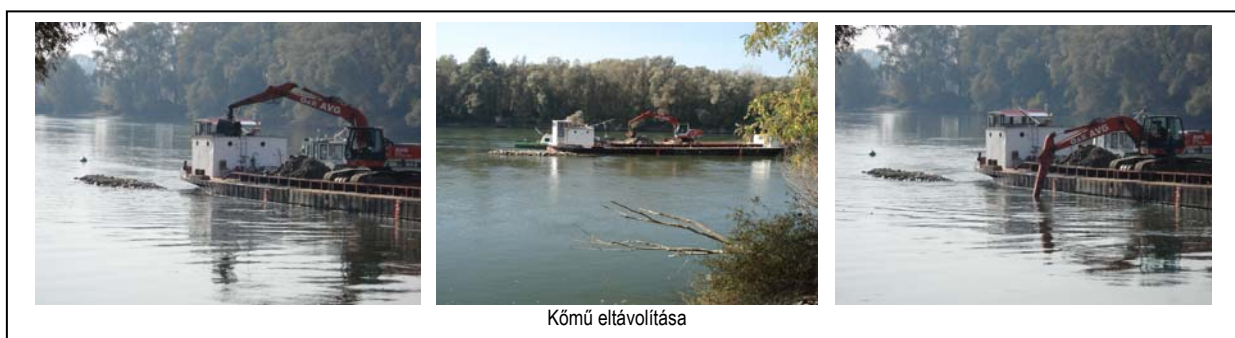
Kőmű eltávolítása

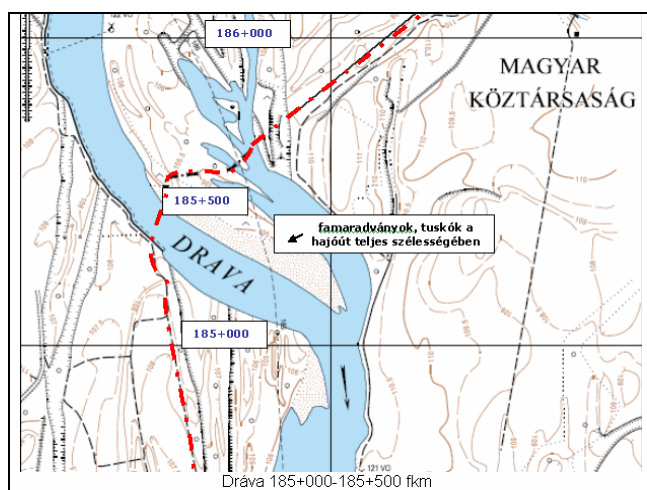
Dráva 185+000-185+500 fkm

A Dráva folyó 185+000-185+500 és 187+000-187+500 fkm közti szakaszain a kitűzött hajóút vonalában, a mederbe jelentős mennyiségben beagyazódott famaradványok, tuskók hajóút teljes szélességében megtalálhatók voltak. A mederbe beagyazódott tuskók illetve famaradványok a hajóút teljes szélességében veszélyeztették a vízközlekedést. Nagyvíz idején csak kisebb részek látszottak ki a vízből, nehéz volt megítélni a mederben található famaradványok kiterjedését illetve elhelyezkedését, ilyenkor különösen veszélyes volt a hajózás ezeken a szakaszokon.

A Dráva folyó 185+000-185+500 és 187+000-187+500 fkm közti 1 km-es szakaszán kb. 50 db ilyen jellegű famaradvány, ezek kb. 20%-a, nagyobb beágyazódott tuskó (50-60 cm átmérőjű 4-5 m hosszúságú) volt.

A mederbe beágyazódott famaradványok, tuskók kiemelését, feldarabolását és elszállítását 2007. január és május között végeztük el. A kitermelt faanyagot igazgatóságunk gátórházainál a szolgálati részek téli temperáló fűtésére kívánjuk felhasználni.

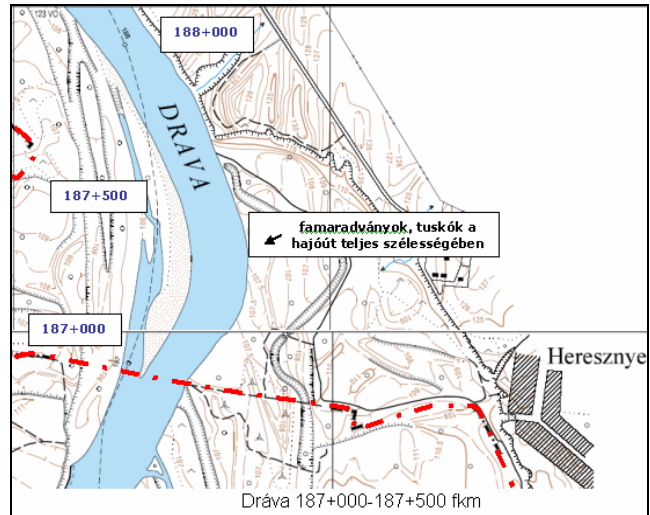
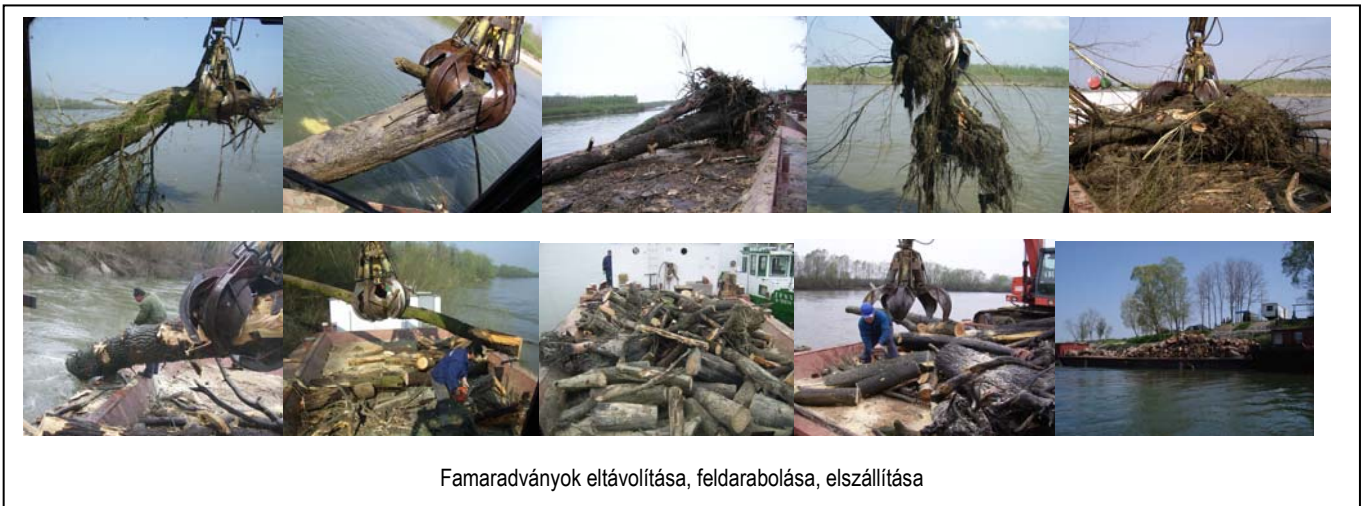
Famaradványok eltávolítása, feldarabolása, elszállítása

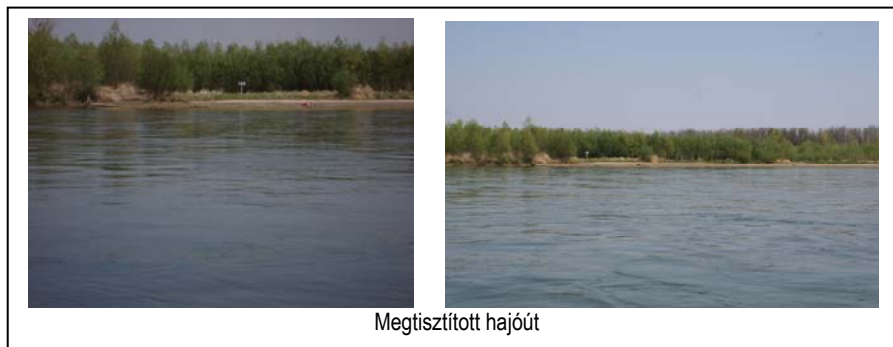
Megtisztított hajót
